On est passé d'un tablier de bois à un tablier d'acier sans fermeture de route complète dans la vallée de Humber

Nom : Pont de Humber Village – remplacement du tablier

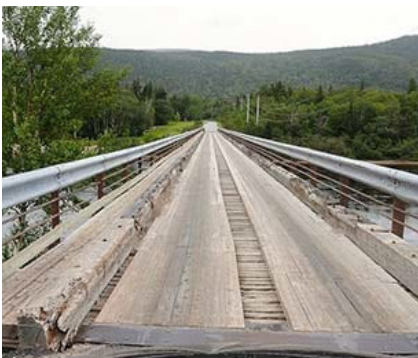
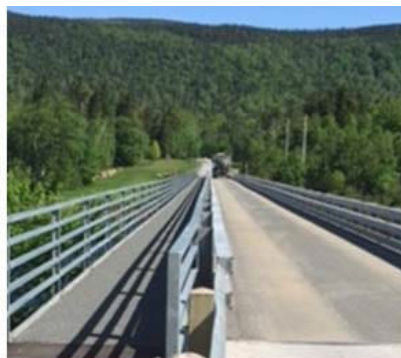
Un tablier en acier et des composants de pont modulaire à panneaux Algonquin ont permis d'aménager la nouvelle surface de la superstructure à poutres d'acier existante. Ce système de remplacement a permis de laisser le pont ouvert à la circulation aux heures de pointes et en soirée pendant les travaux.

Le vieux pont offrait une chaussée de 3 mètres de largeur aux véhicules, mais un passage piétonnier de seulement 0,7 mètre, sans dispositif de protection adéquat entre les deux. Les éléments utilisés ont permis de dégager une chaussée de 3,35 mètres, assortie d'une voie piétonne sûre en porte-à-faux de 1,5 mètre, grâce aux traverses plus longues.

L'équipe de l'entrepreneur a commencé à remplacer graduellement la surface à partir d'un bout du pont, en procédant une section à la fois pour retirer le vieux bois et installer le nouveau tablier antidérapant galvanisé avec granulat à base époxy. Un horaire de réouverture temporaire du pont facilitait les déplacements aux heures de pointe, en soirée et les fins de semaine, les véhicules roulant en partie sur l'ancien tablier, en partie sur le nouveau.

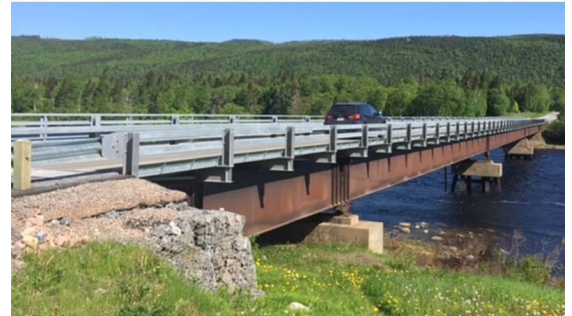
Comme les extrémités du pont à poutres d'acier original avaient été allongées par des panneaux d'approche de type Bailey de 3 mètres, l'entrepreneur a dû placer avec précision la première des nouvelles traverses, afin que les sections du tablier en acier s'ajustent bien à l'autre bout. L'équipe a aussi dû composer avec les plans du vieux pont, dessinés à la main et parfois imprécis. De plus, les vieilles poutres présentaient des brides d'épaisseurs variables et leurs goussets étaient disposés à divers endroits, ce qui a exigé des rajustements pour que le tout se marie avec les nouveaux éléments.
