Un pont relie l'usine de traitement des eaux d'Okotoks et assure un accès universel aux sentiers du parc voisin

Nom : Pont d'accès à la station de traitement des eaux

Produit : pont piétonnier à treillis (membrures parallèles)

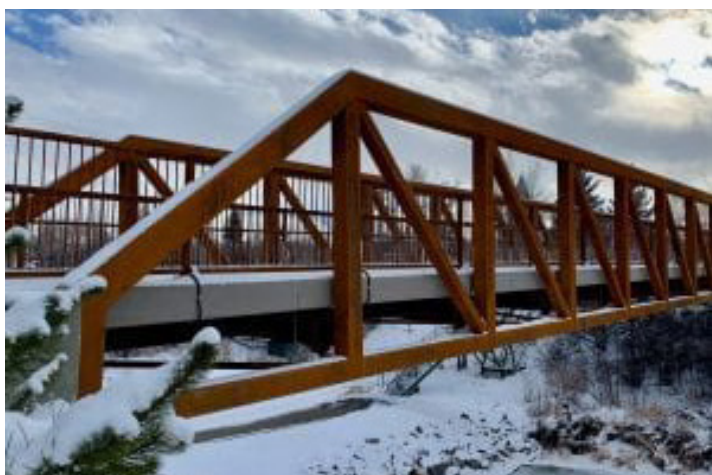
Large de 4 mètres, cette structure de poutres à treillis à membrures parallèles est l'un des ponts piétonniers les plus larges que nous ayons jamais fabriqués à notre usine de Thorndale, en Ontario. Pour l'installer, il a fallu expédier les deux poutres à treillis latérales et les poutres du tablier séparément, puis les assembler sur place.

Dimensions : portée de 50 m x largeur de 4 m
